## موسم ال2005 للتنقيب في

### تل موزان

أحدث نشرة للزوار

جورجيو بوتشلاتي ومارلين كيلى بوتشلاتي أيلول 2005

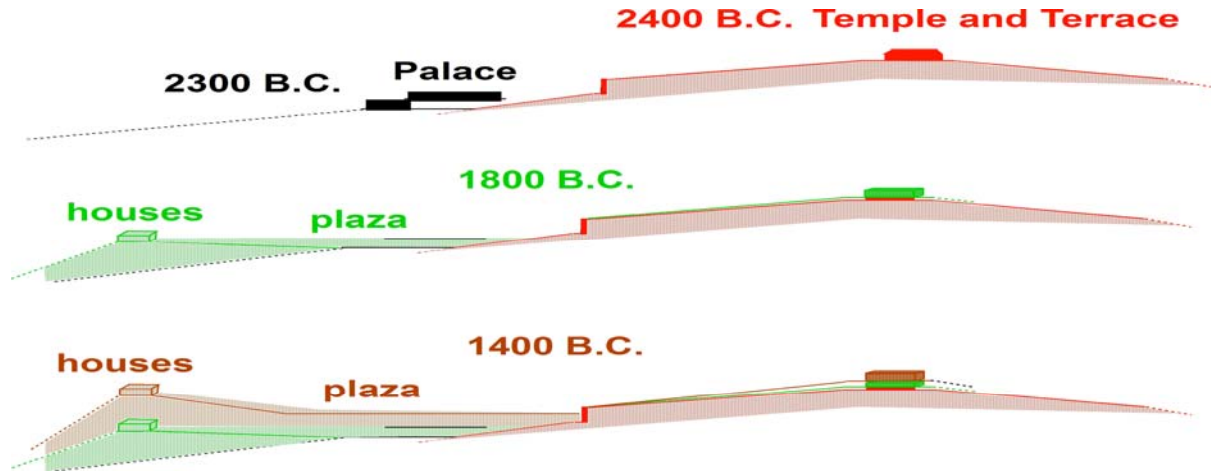
الجواب نستطيع تقديره من وضع الدراسات الطبقيّة والتي تلخص في المخطط بالأسفل. عند البناء الأول للمعبد، كان شاهقاً فوق أعلى المنحدر. من مستوى الساحة عند قاعدة المنحدر نحو الأعلى إلى أرضية المعبد كان هناك اختلاف في الارتفاع حوالي 15 م. الساحة كانت مفتوحة إلى الجنوب، هكذا كان هناك مكان لعبور الماء منه إلى الأرض المحيطة. في الألف الثاني، الساحة من ناحية أخرى بدأت تُسد نحو الجنوب بأبنية جديدة، والتراكمات بدأت تظهر على الأرضية. المستوى الأكثر انخفاضاً كان عند قاعدة المنحدر، وبنمو هذه التراكمات وصل بعيداً إلى قاعدة الجدار والذي كان متوضعاً مباشرةً على أحدث الأرضيات.

إنّ التوضع المباشر لمواد الألف الثاني فوق مواد الألف الثالث لأمرٌ محيرٌ في البداية- خاصة حينما نملك تراكم من هذه الطبقة تقريباً 7 أمتار سماكة إلى الغرب، في منطقة القصر. لماذا هذا إذ ليس لدينا أي دليل عن أي مواد أمام مصطبة المعبد تتزامن مع فترة القصر والتي هي مرحلة ذات أهمية كبيرة لأوركيش؟
